Hochwasserschutz Vicht Bau von zwei Hochwasserrückhaltebecken

Hochwasserschutz Vicht Vorstellung der Hochwasserrückhaltebecken

Bürgerinformation Roetgen, 11. Januar 2023

Hochwasserschutz an der Vicht
Bau zweier Hochwasserrückhaltebecken
Standort Rott und Standort Mulartshütte

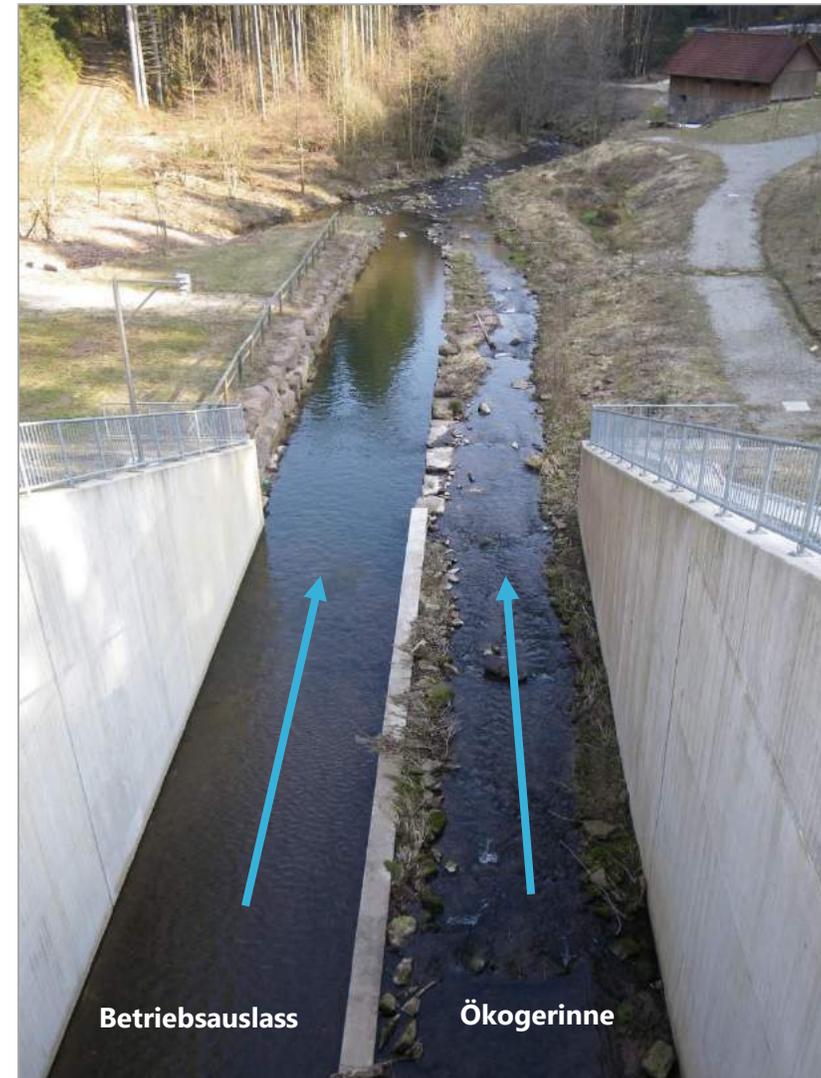
- Offenes Auslassbauwerk für Lichteinfall
- Ökologisch durchgängig gestaltetes Gerinne für Niedrigwasserabflüsse
- Begrünter Erddamm mit artenreicher Mähwiese
- Beckenraum mit natürlichem Bewuchs
- definierter Baukorridor
- keine Rodungen außerhalb des Baukorridor

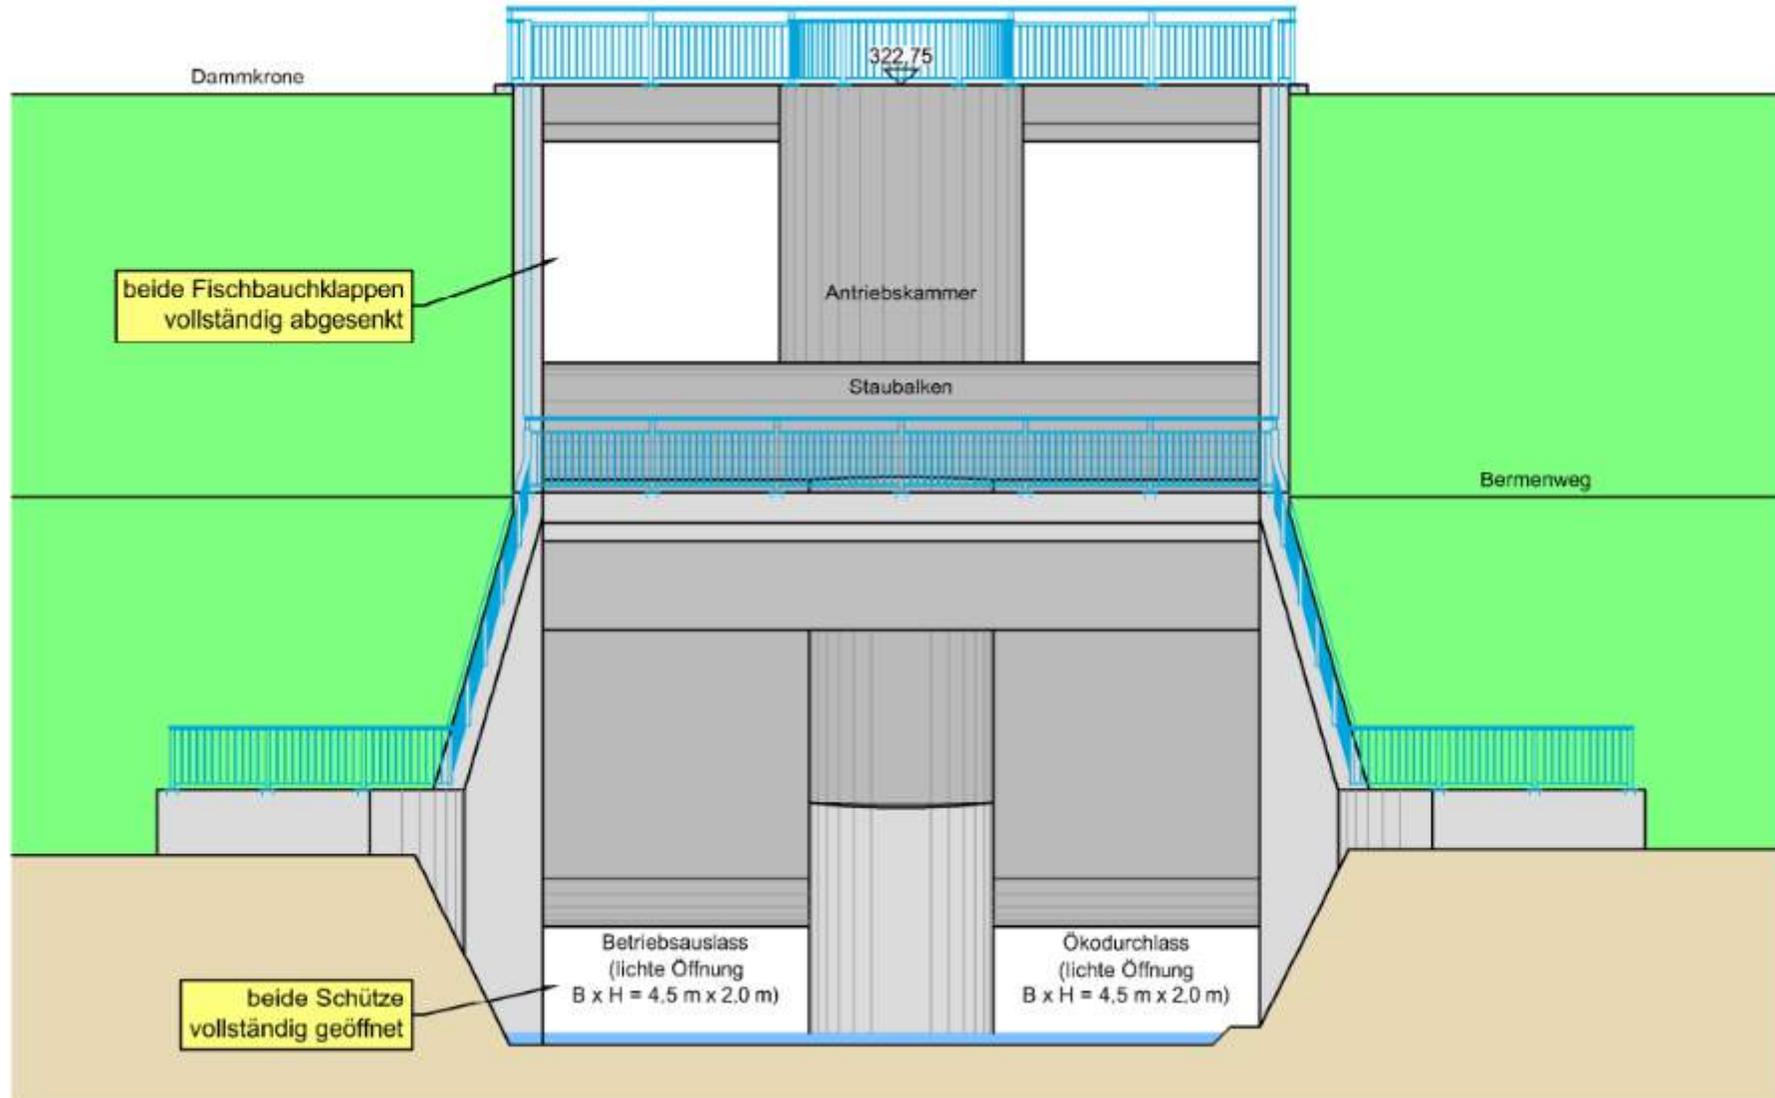
- Beckenabgabe bis 14 m³/s

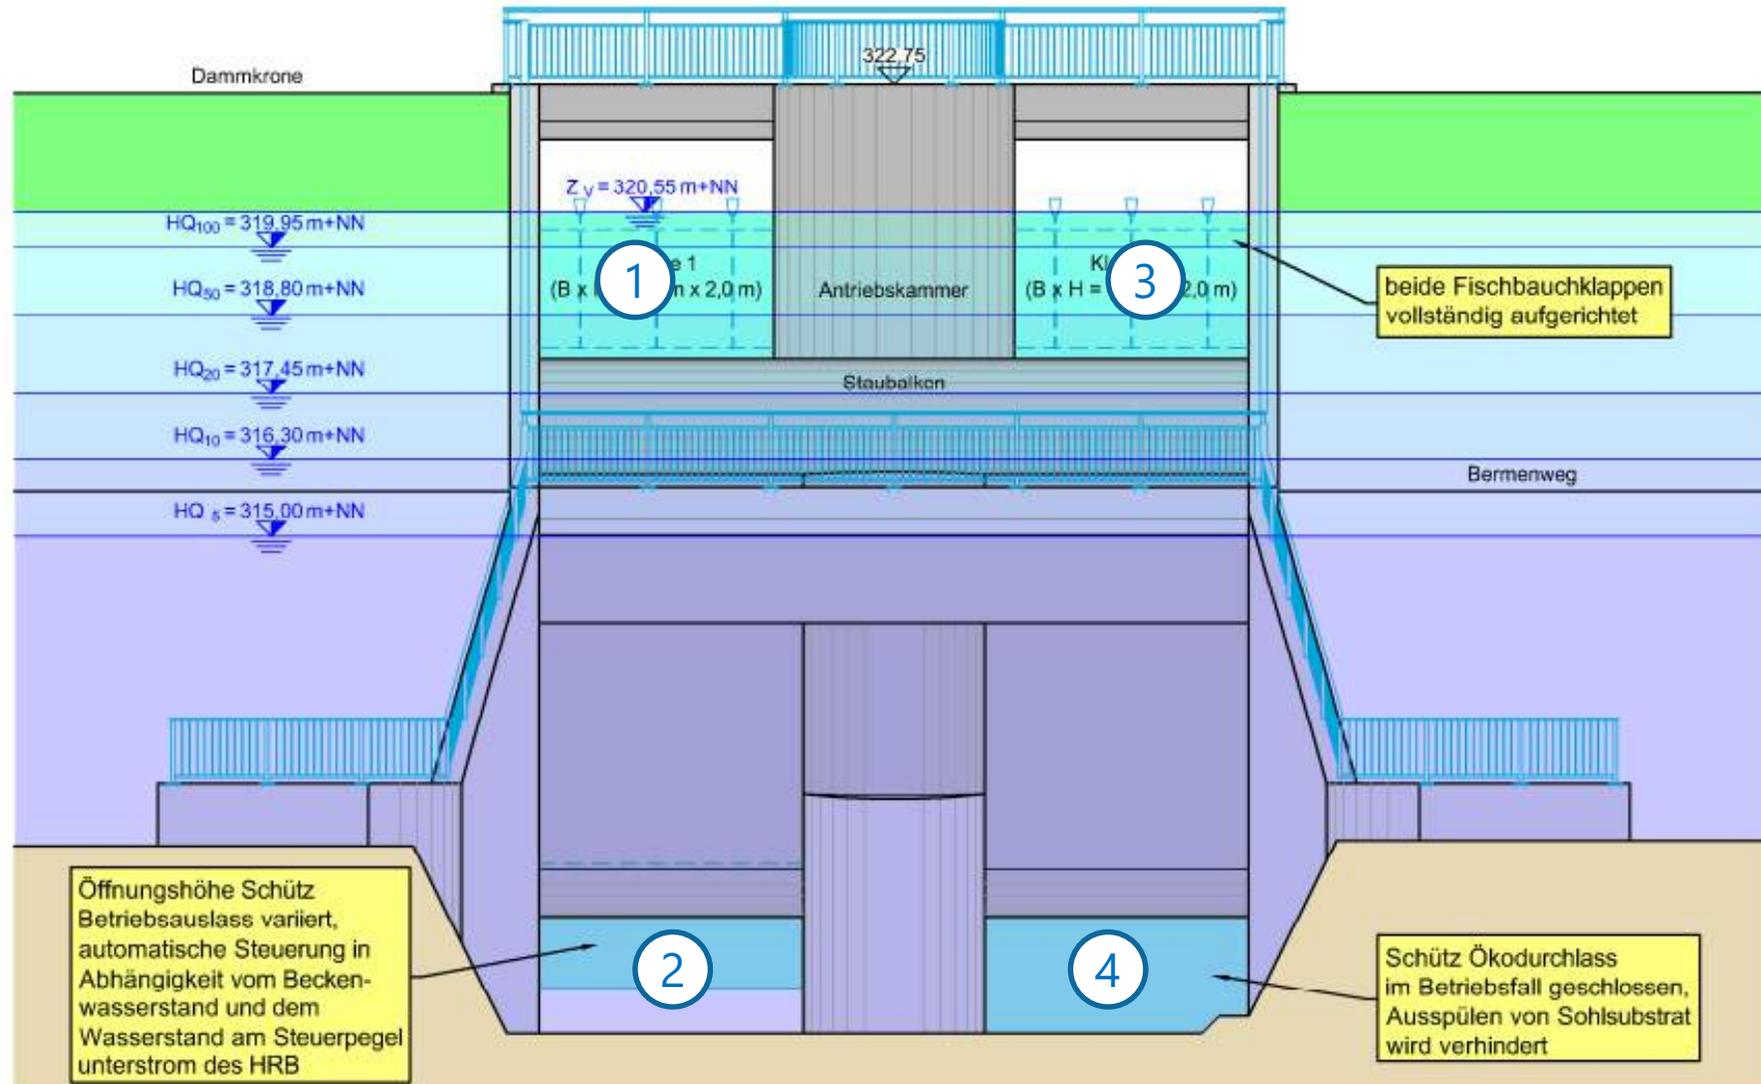
• Beckenabgabe >> $20 \text{ m}^3/\text{s}$

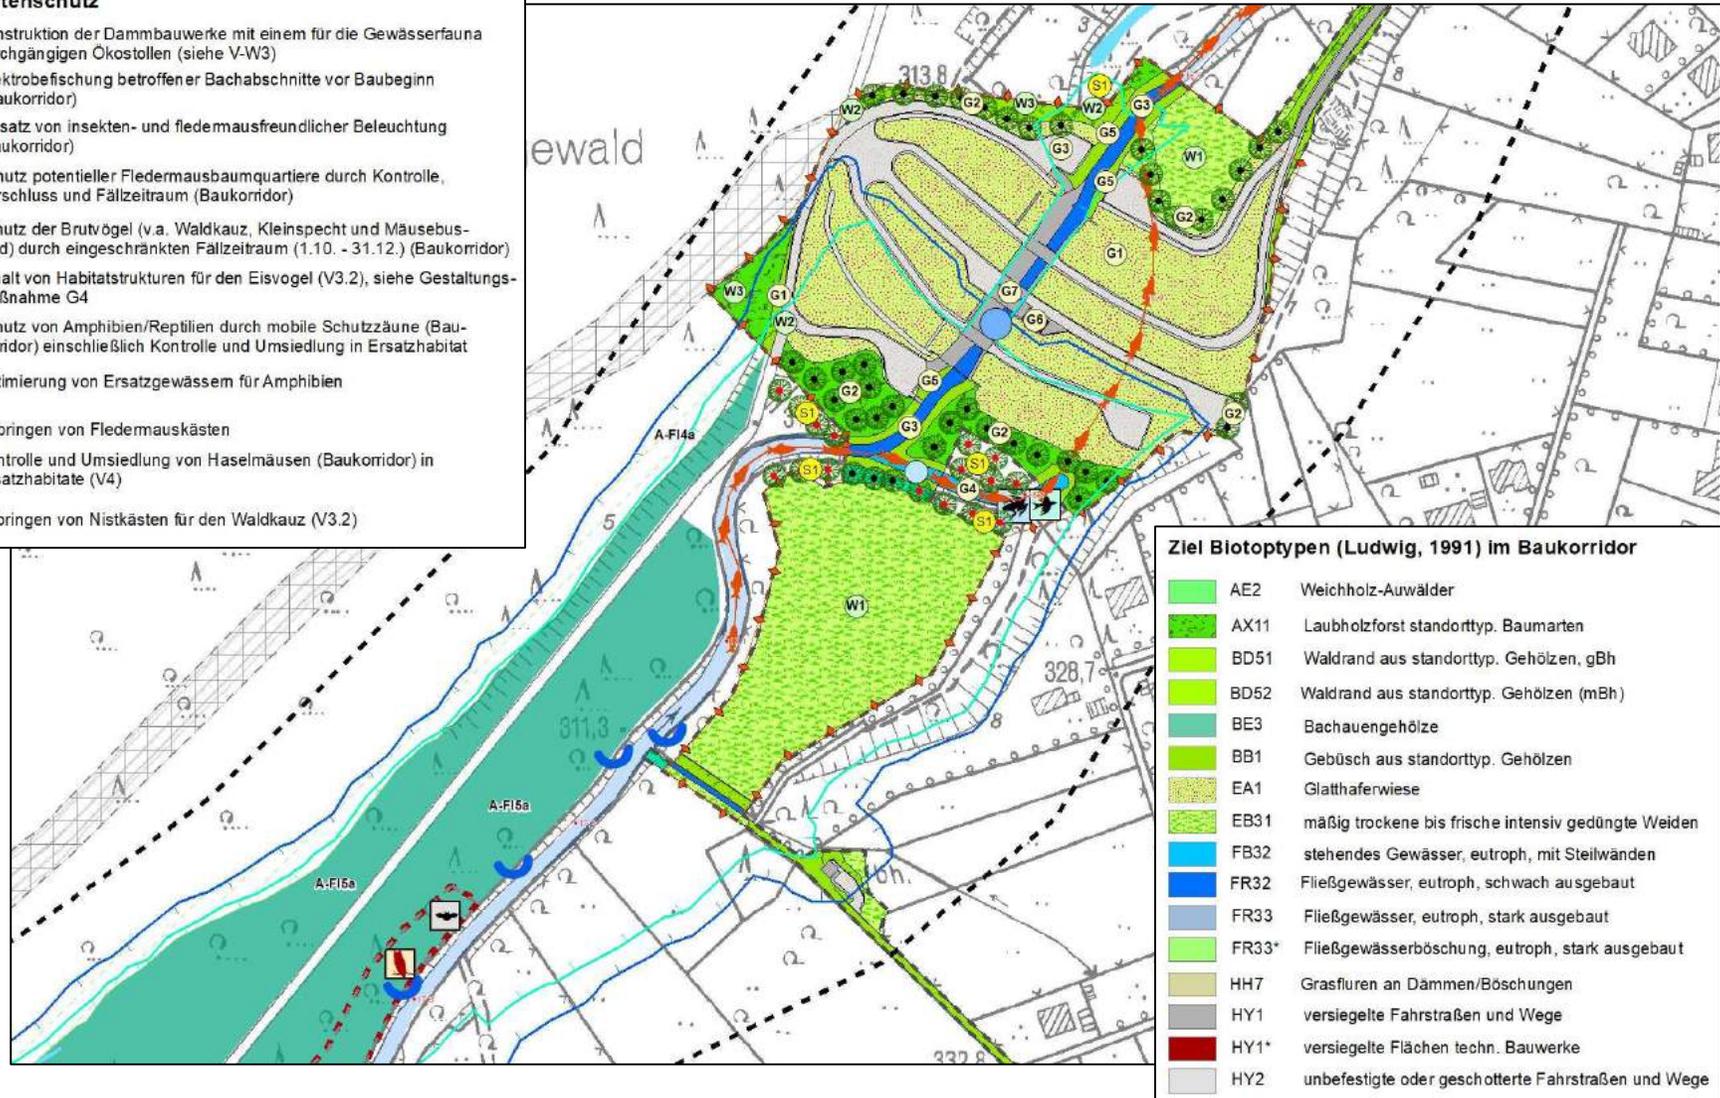
Maßnahmen HRB Rott, Ausschnitt Dammbauwerk

Maßnahmen Artenschutz

V-Fa1 Konstruktion der Dammbauwerke mit einem für die Gewässerfauna durchgängigen Okostollen (siehe V-W3)

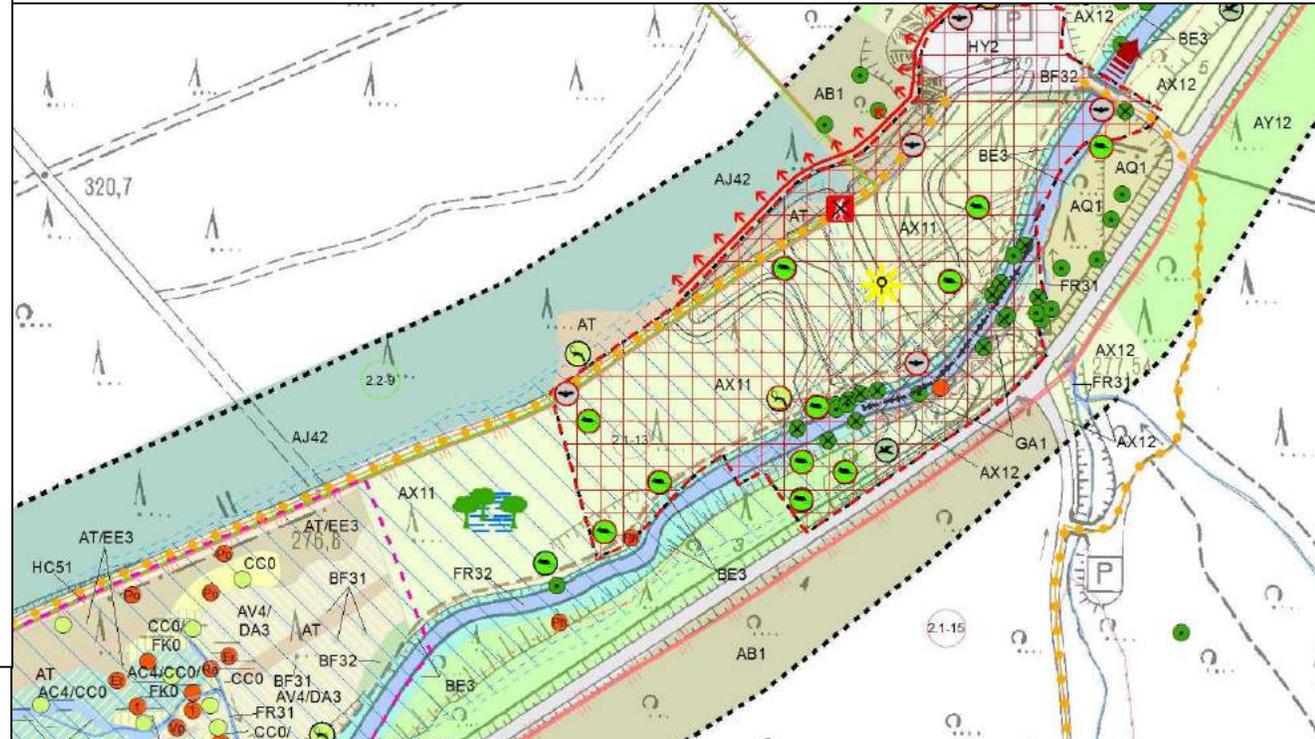
Bestand und Konflikte HRB Mulartshütte, Ausschnitt Dammbauwerk

- Dammbauwerk,
- Bachausbau,
- Verlust/Stau Birkenvorwald u. Ufergehölz,
- Artenschutz Haselmäuse
